Notat

| OPPDRAAG | Hyttfelt Tjueneset, Stavanger | DOKUMENTKODE | 10261097-01-RIGberg-NOT-001_rev.01 |
| EMNE | Innledende vurderinger etter steinsprang 08.07.2024 | TILGJENGELIGHET | Åpen |

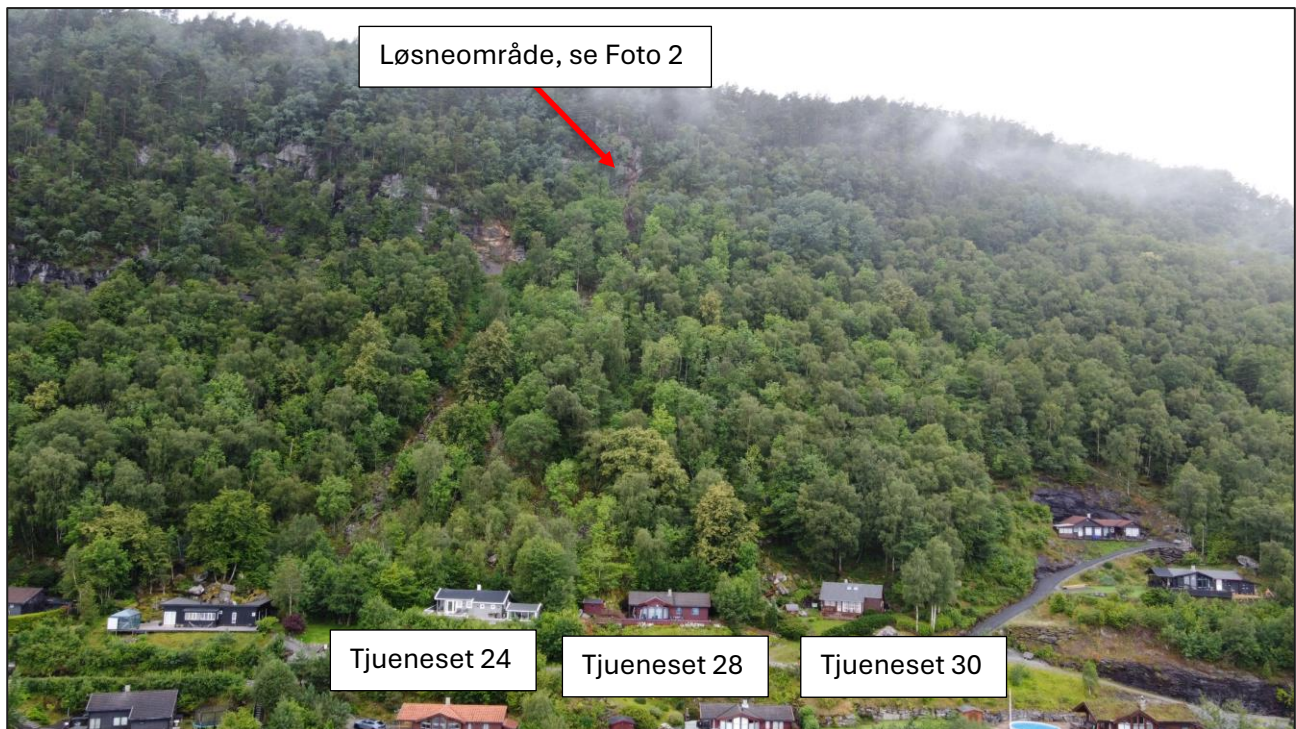
Foto 1. Oversiktsbilde, tatt 12.07.2024.

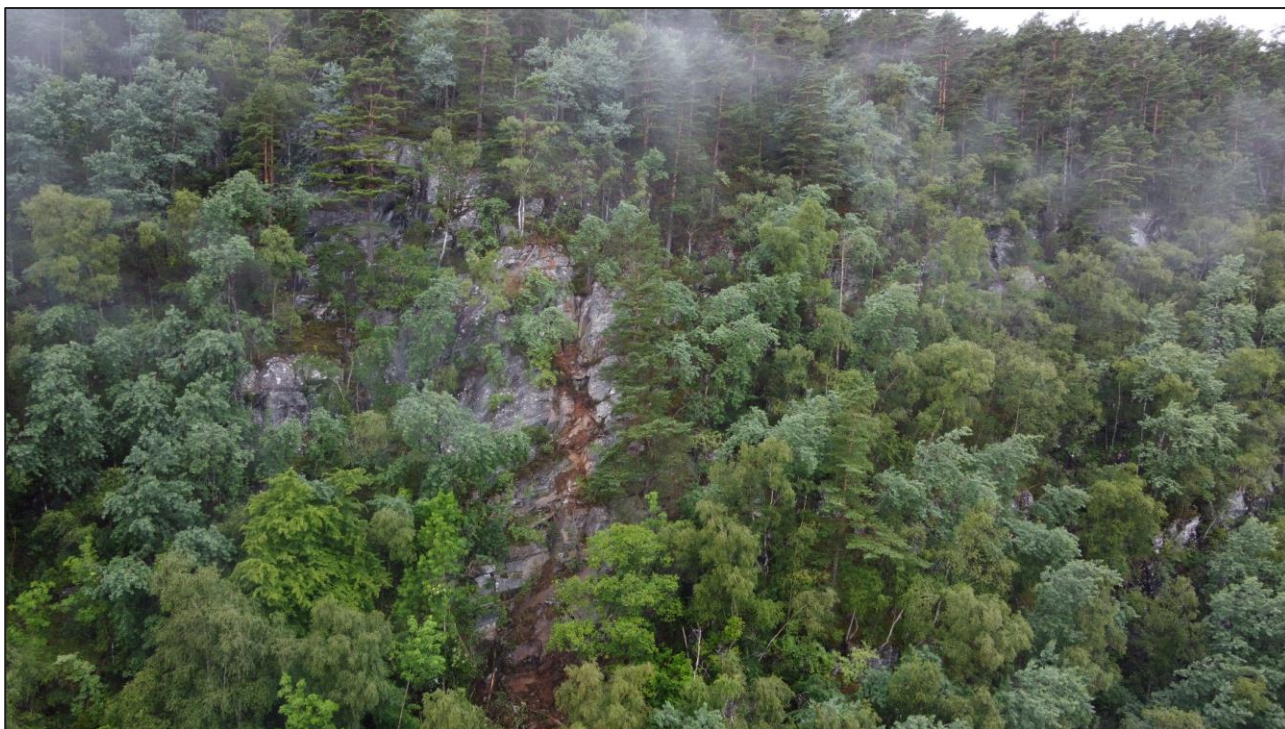
På befaringen 12.07.2024 ble løsneområdet overflydd med drone. Det ble ikke registrert tegn på utvikling i løsneområdet ift. observasjoner på befaringen tre dager før, og dronebilder politiet tok 08.07.2024. I et etterfølgende møte med NVE og Multiconsult kl. 11 samme dag, ble det derfor konkludert om å gi råd om at evakueringen av de tre hyttene kunne opphøre. Denne beskjeden ble gitt til politiet like etter møtet.

Foto 2: Dronebilde av løснеområdet, tatt 12.07.2024.

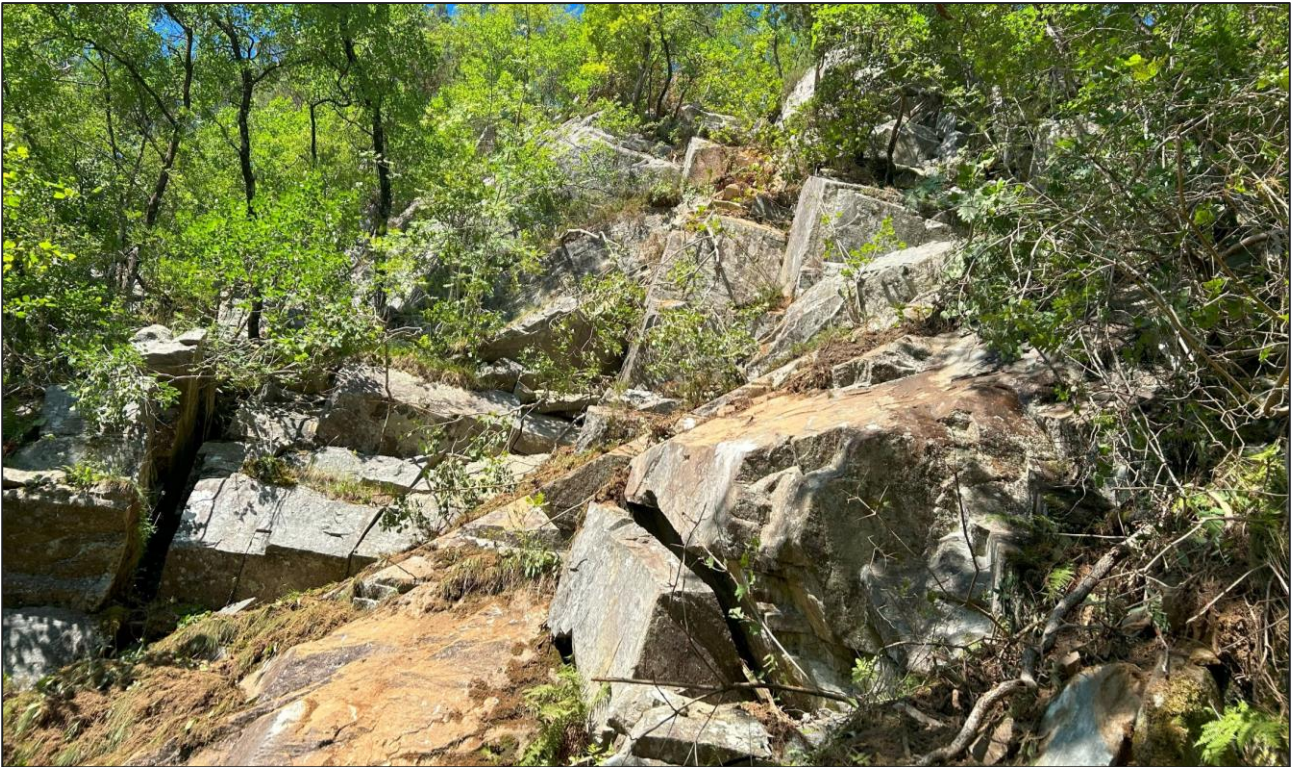
*Foto 3. Fra nedsiden av skrenten, ca. kote 160. Tatt 09.07.2024.*

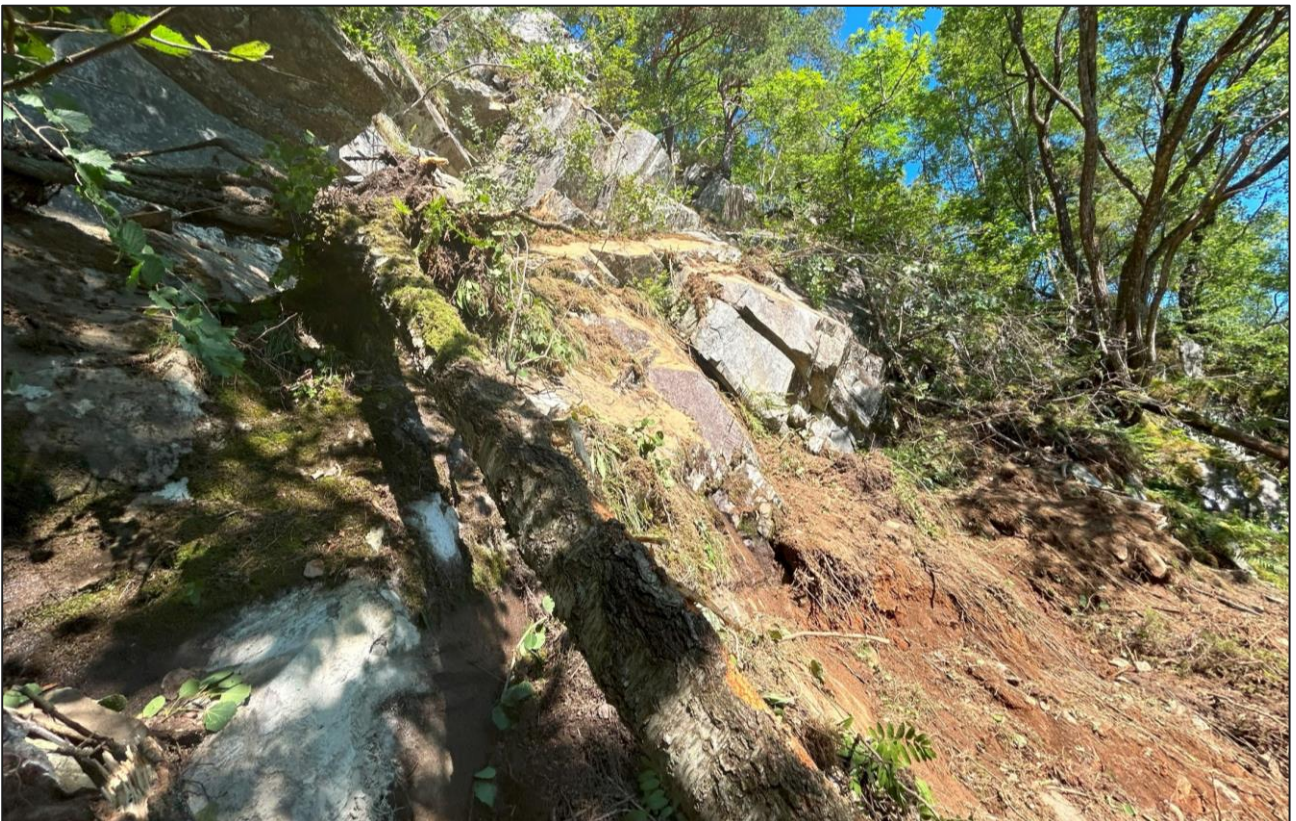
*Foto 4. Fra nedsiden av skrenten, ca. kote 160. Tatt 09.07.2024.*

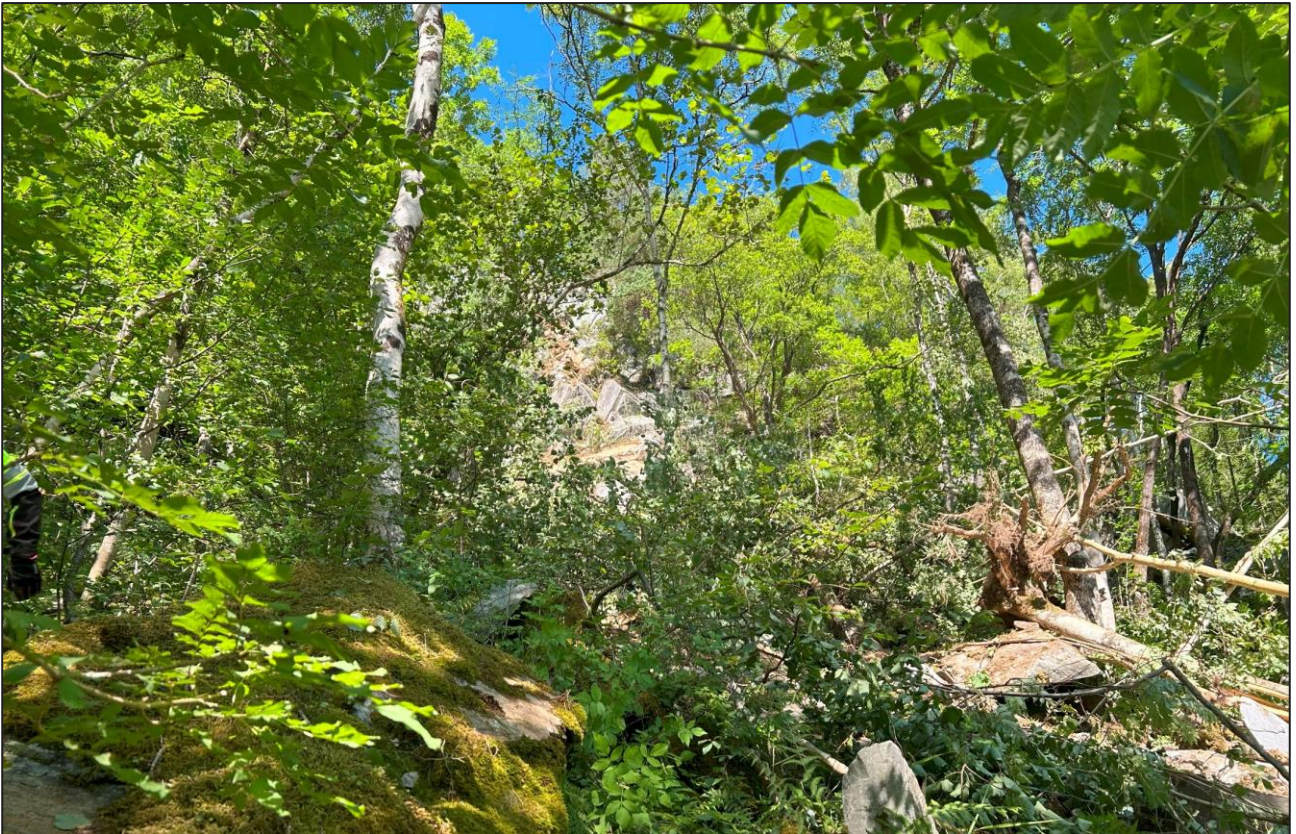
Foto 5. Fra skredløpet, ca. kote 130. Skrenten ses i bakgrunnen, midt i bildet. Tatt 09.07.2024.

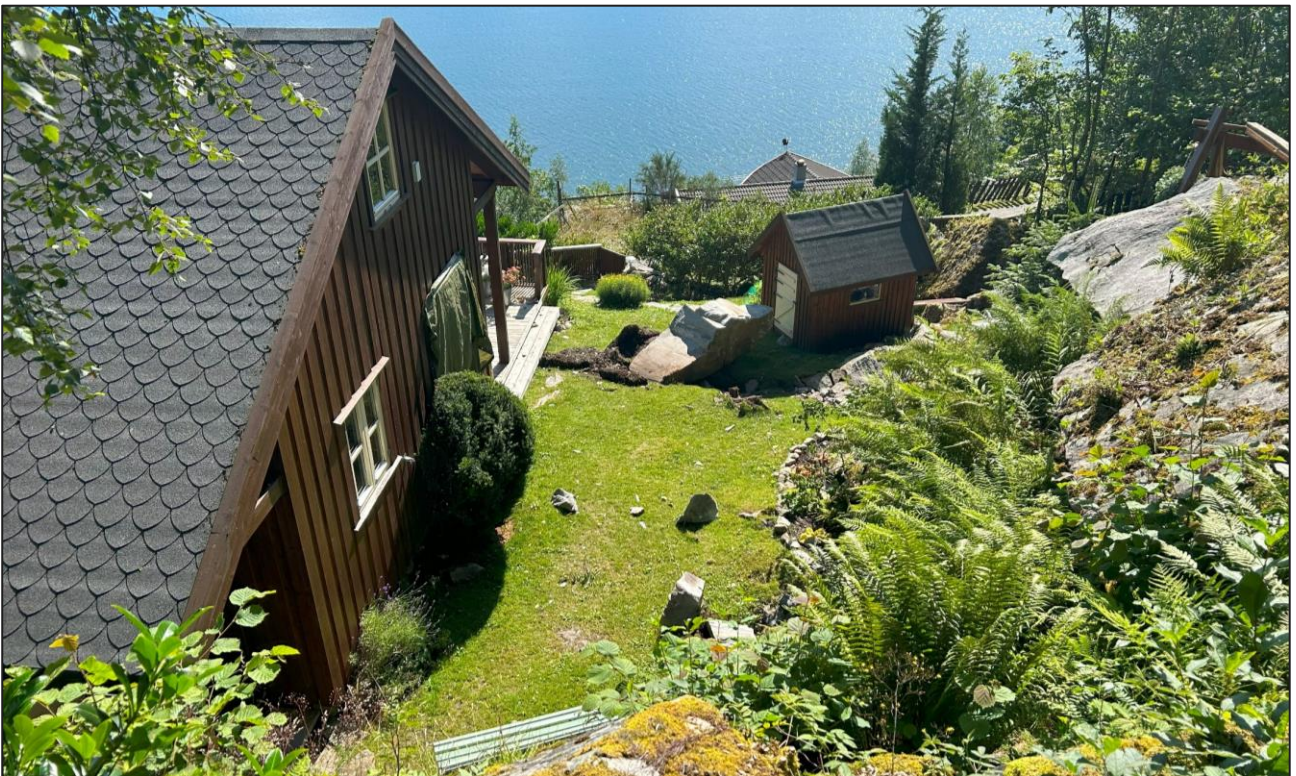
Foto 6. Hytte i Tjueneset 30. Det ene vinduet er dekket til med presenning pga. knust rute. Tatt 09.07.2024.

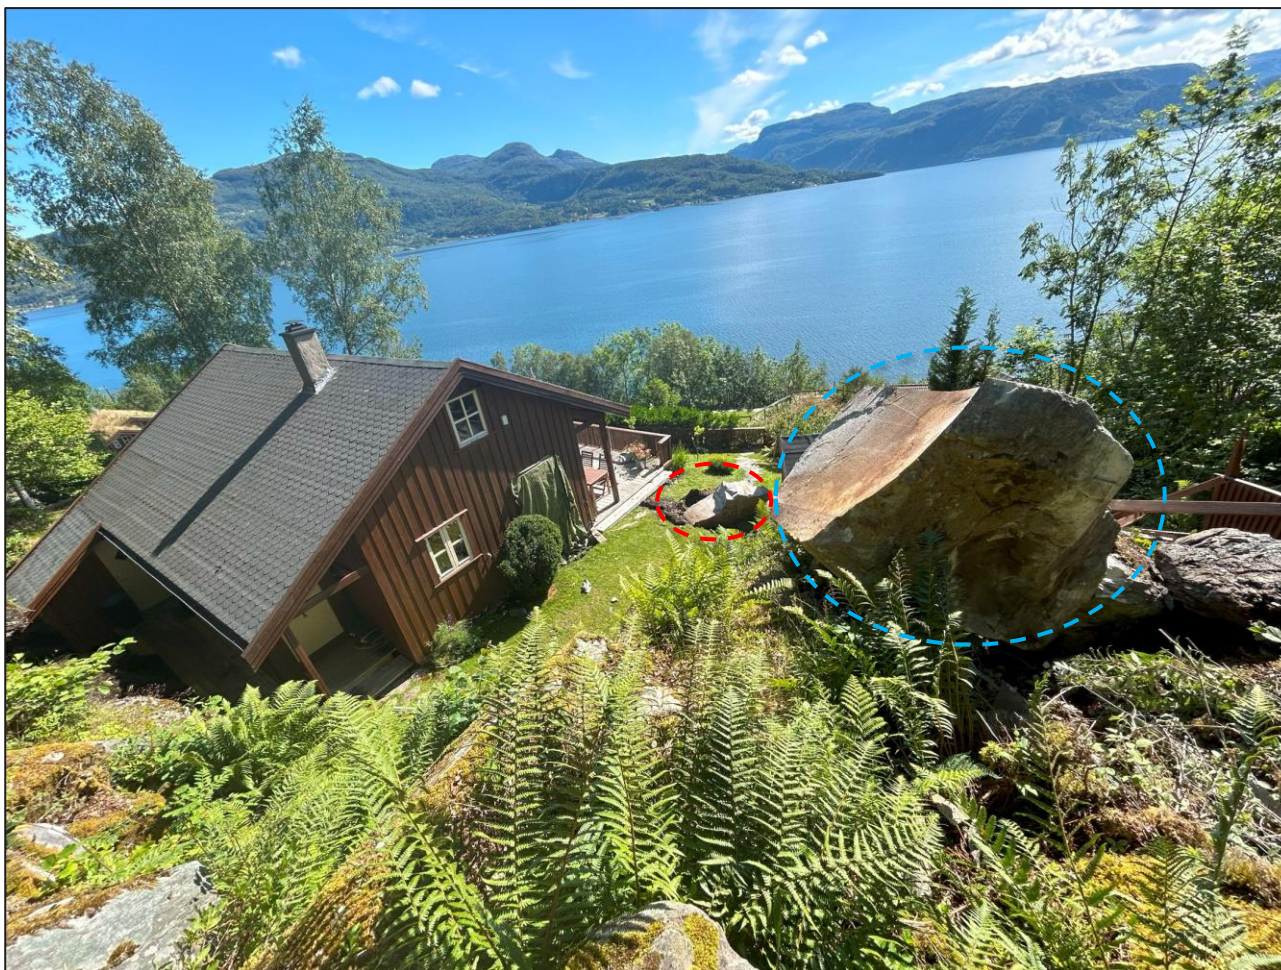
blokk ca. 5 m<sup>3</sup>) tett på Tjueneset 30. Blokkene som har nådd hytta ved Tjueneset 30 antas å ha bestått av én hovedblokk, som trolig har knust i flere deler i sammenstøt med eldre skredblokker i nedre del av skredløpet. Det er urmasser og etablert vegetasjon (løvtrær) langs skredløpet, men den typiske blokkstørrelsen i urmassene, spesielt i nord, er relativt liten i forhold til størrelsen på blokkene som løsnet den 08.07.2024. Den relative ruheten, altså ujevnhetene i terrenget i forhold til størrelsen på skredblokkene, har derfor vært begrenset langs skredløpet. Skadene på selve hytta i Tjueneset 30 og den parkerte bilen på nedsiden antas å skyldes steinsprut etter sammenstøt mellom skredblokkene og tidligere avsatte skredblokker ovenfor og på eiendommen.

Foto 7. Blokk på anslagsvis 5 m<sup>3</sup> (blå ring) like ovenfor hytta. Det antas at blokken som er markert med rødt (ca. 1 m<sup>3</sup>) har løsnet fra hovedblokka i sammenstøtet med eldre blokker på eiendommen. Tatt 09.07.2024.

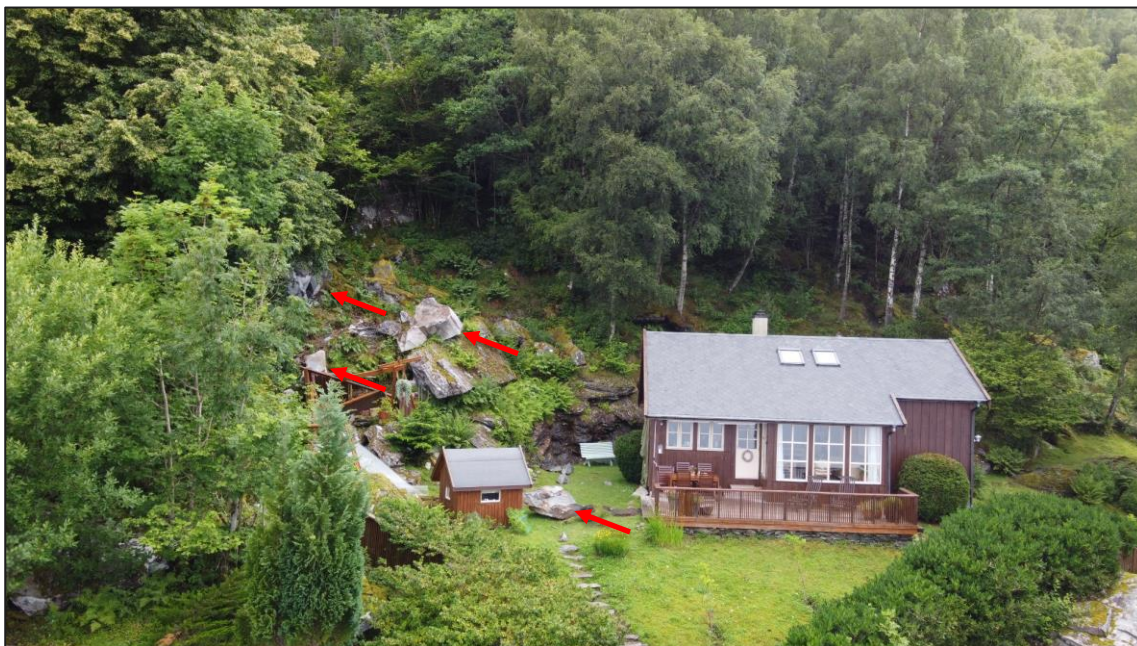
Foto 8. Dronebilde av Tjueneset 30. Pilene viser ferske skredblokker. Tatt 12.07.2024.

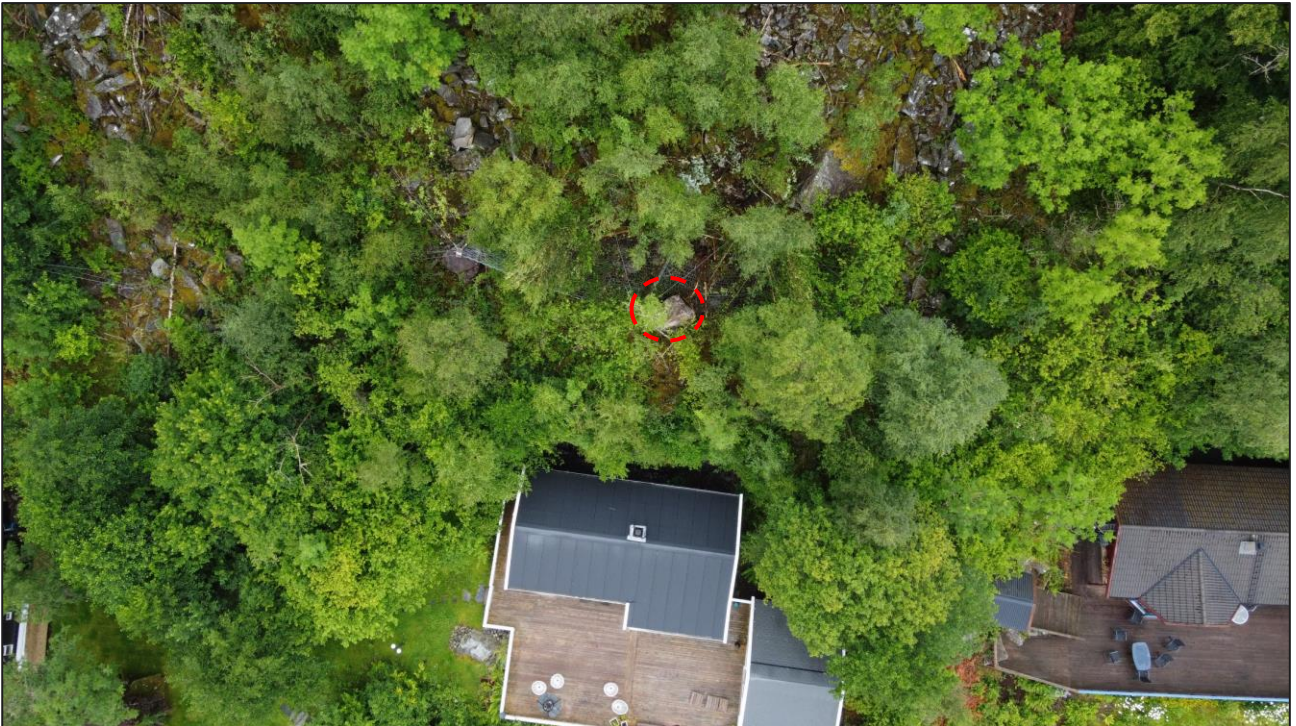
Foto 9. Dronebilde av Tjueneset 24, med markering av blokk som har stoppet i fanggjerdet (se Foto 10 og Foto 11). Tatt 12.07.2024.

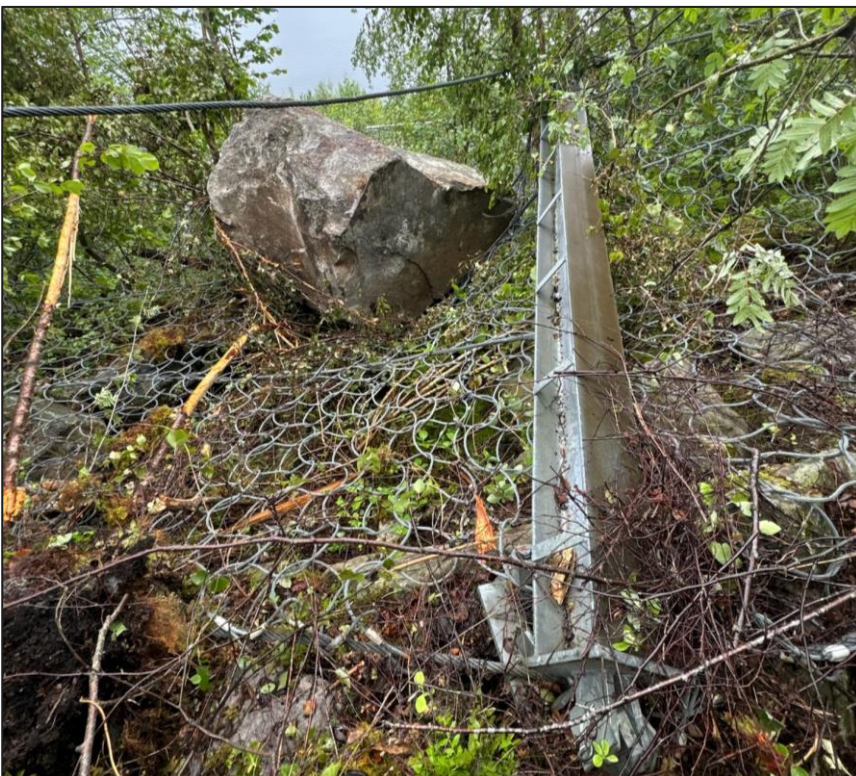
Det er utført sikring med fanggjerd bak Tjueneset 24, men pga. treff av steinsprang er gjerdet delvis ødelagt og helt ute av funksjon. Dette er bakgrunnen for at evakueringen ble opprettholdt også for denne hytta. Blokken stammer fra hendelsen den 08.07.2024, på bakgrunn av ferske sår i vegetasjonen i terrenget på oversiden.

Foto 10. Ødelagt fanggjærde etter treff av steinsprang bak Tjueneset 24. Tatt 12.07.2024.

Den generelle skredfaren for Tjueneset 24 er økt etter skredhendelsen 08.07.2024, som følge av at fanggjerdet bak hytta nå er ute av funksjon. Det anbefales sterkt å reparere fanggjerdet så raskt som mulig. Samtidig med utbedringen av fanggjerdet bak Tjueneset 24 bør det utføres en rutinemessig inspeksjon av fanggjerdet bak Tjueneset 20.

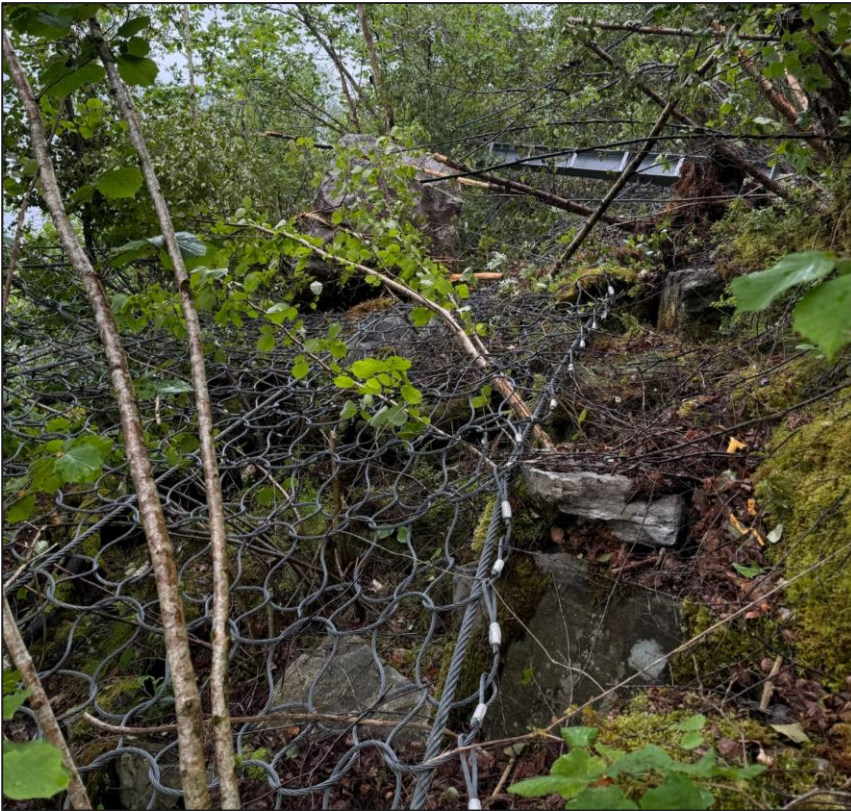
*Foto 11. Samme situasjon som i Foto 10, sett fra siden. Tatt 12.07.2024.*
