# Brannsikkerhetsplan for trehusbebyggelsen i Stavanger

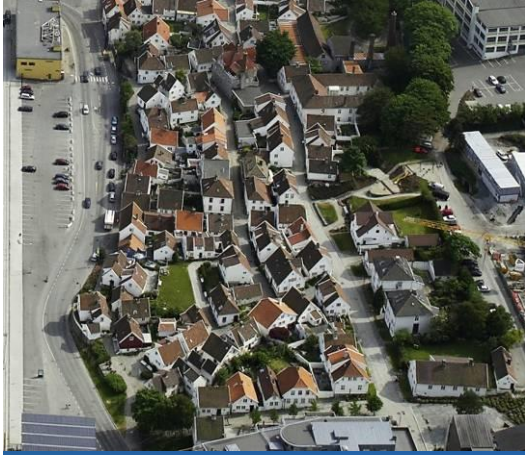
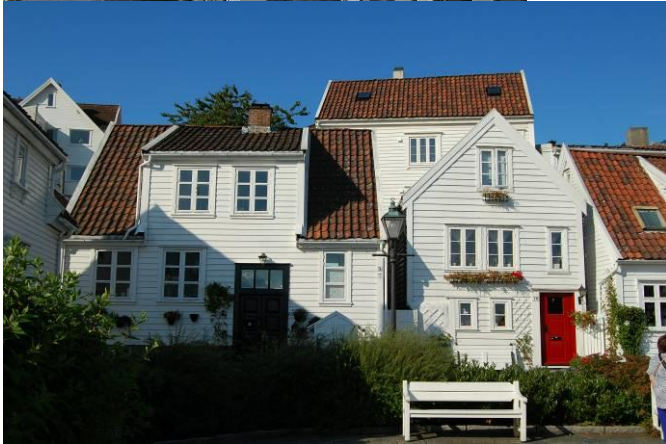
Karakteristisk bebyggelse innenfor innsatsområdet. Straen

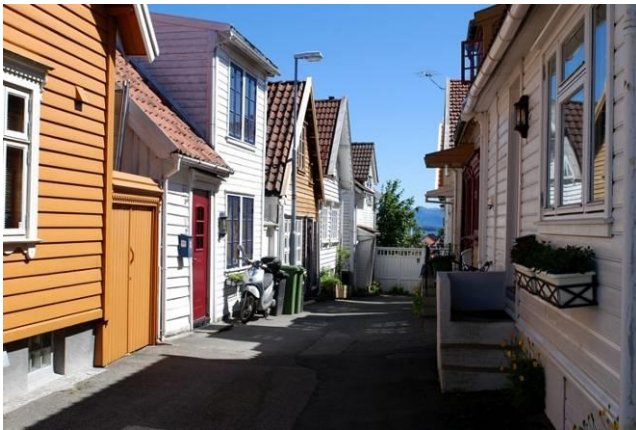
Husene ligger tett i tett til smale gater og er gjennomgående oppført i laftet tømmer med trekledning. Det er stedvis store terrengforskjeller og vanskelig tilgjengelighet. Blåsenborg.

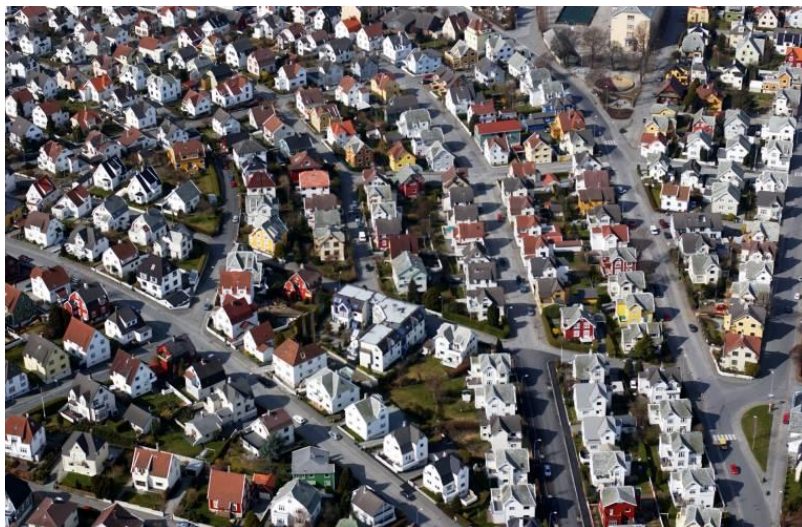
Den regulerte trehusbyen er også oppført i laftet tømmer. Her er imidlertid gatebredder og avstand mellom husene større. Storhaug.

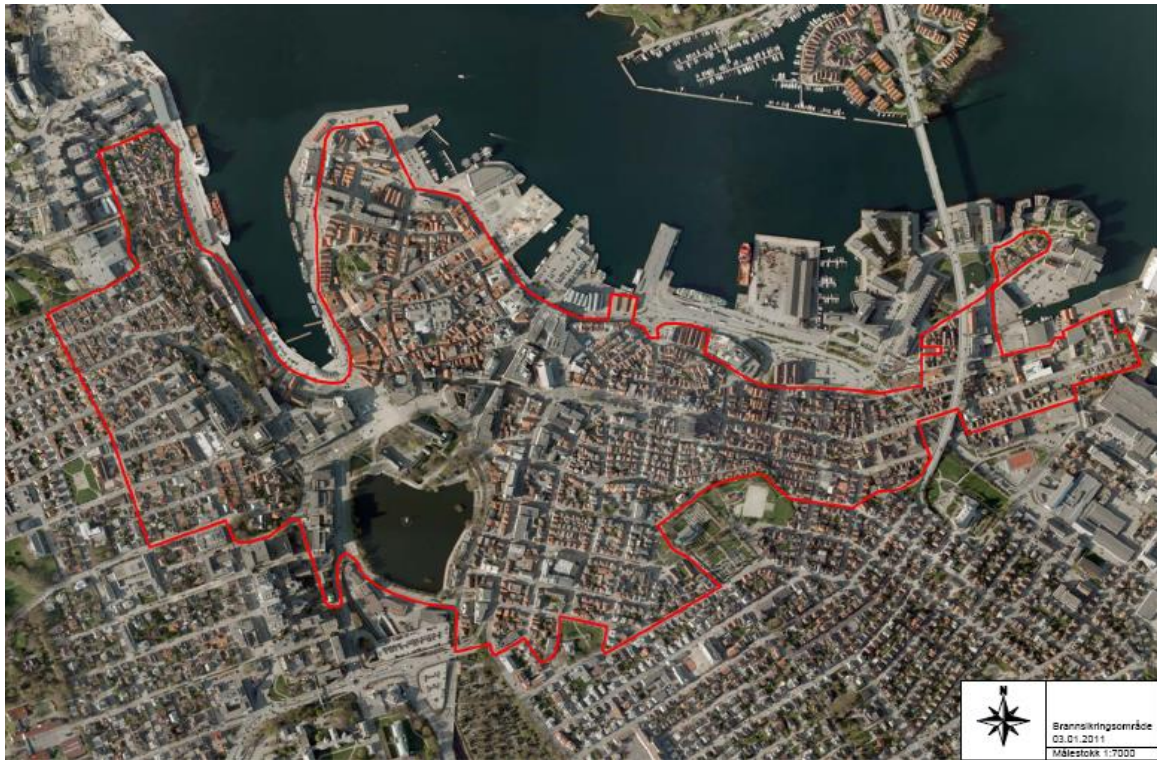
Kart 02: Innsatsområde

Følgende kart (Kart 02) viser det område som i løpet av 2010 er kartlagt med tanke på brannsikring av verneverdig trehusbebyggelse:

Planen gjelder de områdene av trehusbyen med konflagrasjonsrisiko som er kartlagt av Stavanger kommune i løpet av 2010 (se kartskisse, Kart 02).

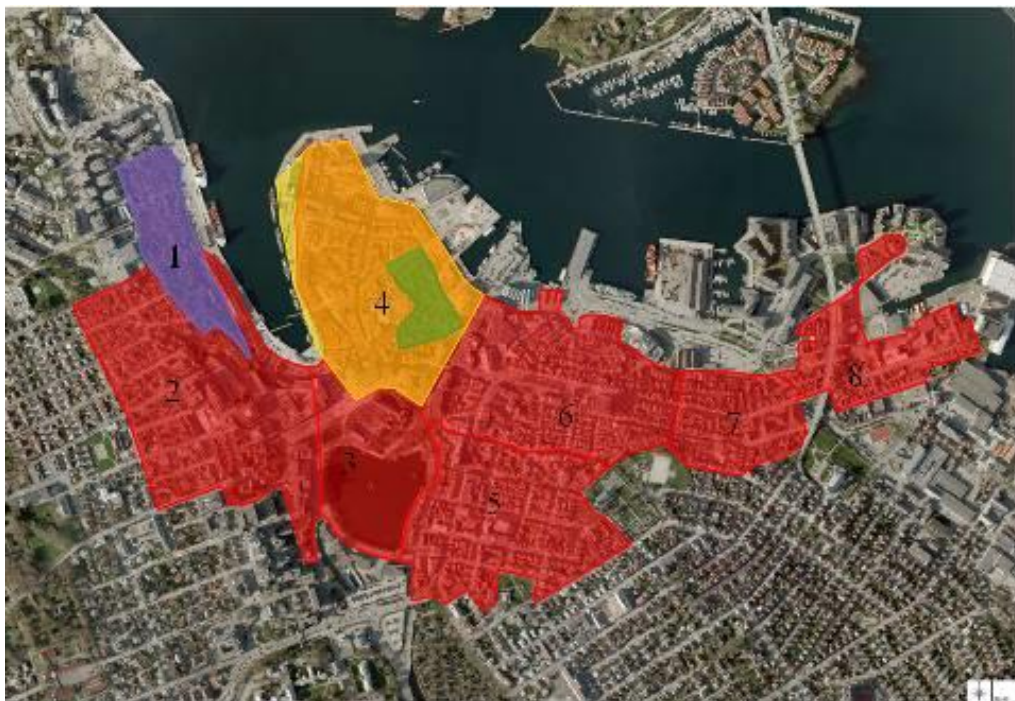
Kart 03: Rodeinndeling

Innsatsområdet er videre inndelt i til sammen 8 roder. De rodene hvor det ikke tidligere har vært gjort en systematisk registrering, er markert med rød farge på Kart 03. Samtlige 8 roder er kartlagt i løpet av 2010.

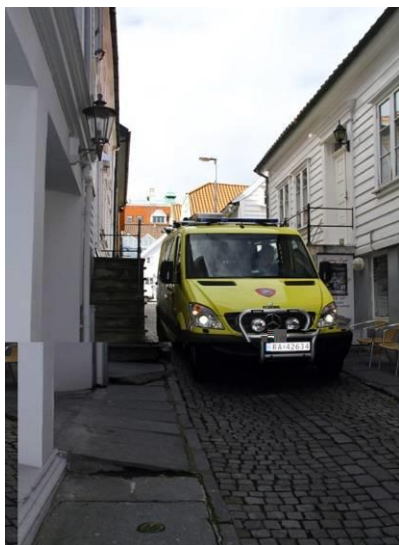
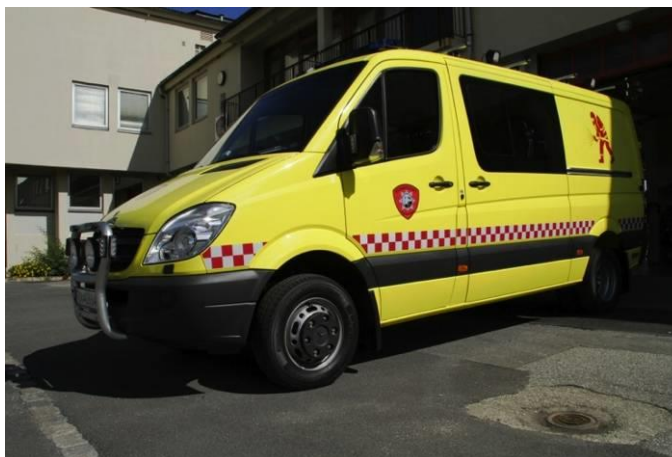
Kjøretøyet, en Mercedes Sprinter, ble levert sommeren 2010 og er utrustet som en fremskutt enhet.

Kjøretøyet er utplassert på Stavanger brannstasjon og er øremerket for innsats i trehusbyen. Den kan bemannes med to personer som raskt kan starte å slokke branner med skjæreslukker\*, i påvente av flere mannskaper. Kjøretøyet har en bredde som tillater kjøring og innsats i smale gateløp.

fremskutt enhet, 2010

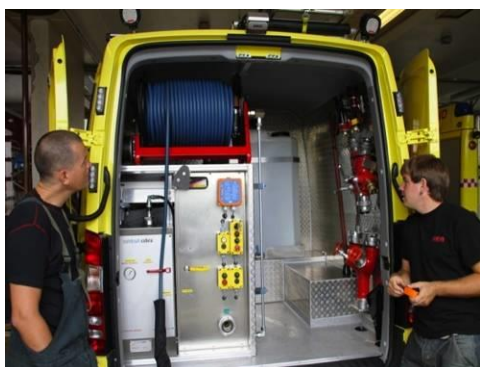
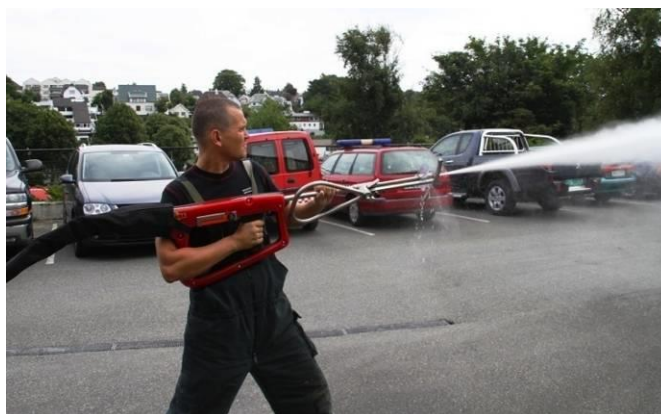
*Den fremskutte enheten er utrustet med en såkalt Cobra Skjæreslukker. Denne bruker vann under høyt trykk (150-300 bar), tilsatt et slipemiddel. Dette gjør at man får vanntåke gjennom vegger av både tre, betong eller stål på kort tid. Vanntåken kjøler bl.a. omgivelsene slik at muligheten for å slokke brannen, redde liv og øke sikkerheten for røykdykkere blir betydelig større. Den er også et effektivt slokkeredskap i hulrom (typisk i gamle hus) som ikke er tilgjengelig for brannmannskapene. Det understrekes at skjæreslukkeren er et supplement til det slokkeutstyret brannvesenet allerede har.*

Cobra Skjæreslukker montert på den nye Mercedes Sprinter brannbil

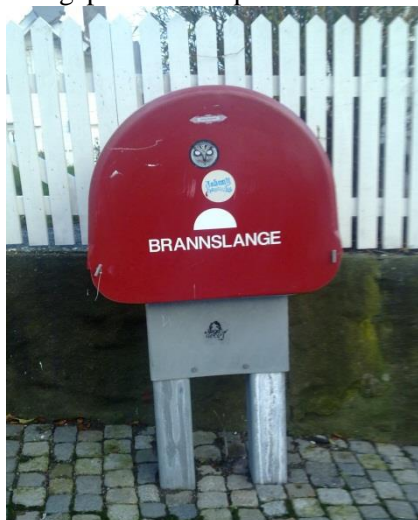
Brannpostene blir årlig funksjonstestet, det er utplassert 10 stk. i Gamle Stavanger. Dette er installasjoner med godt formål, som kan benyttes av beboere og brannvesen ved den vitale førsteinnsatsen.

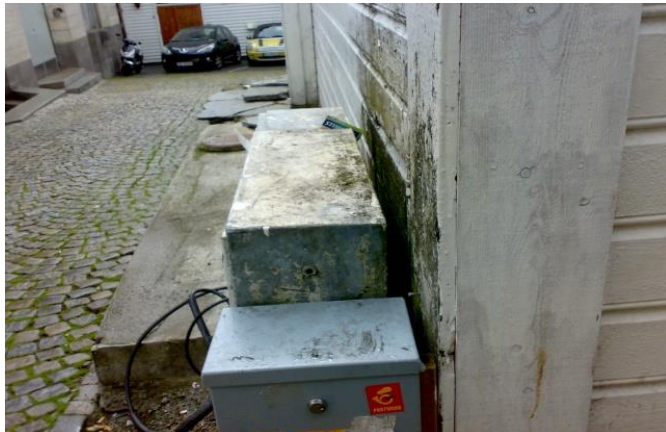
Tetting av el. skap FØR

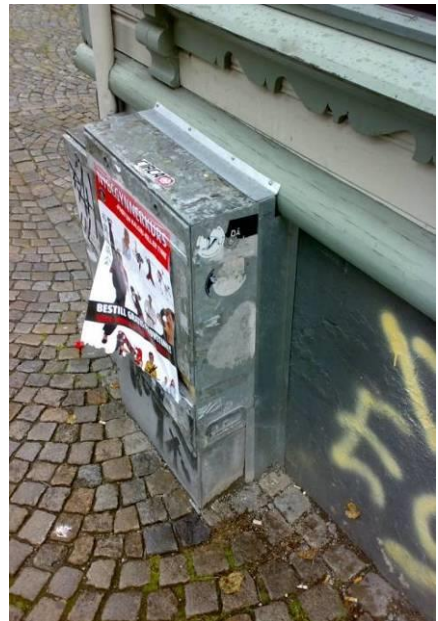
Tetting av el. skap ETTER

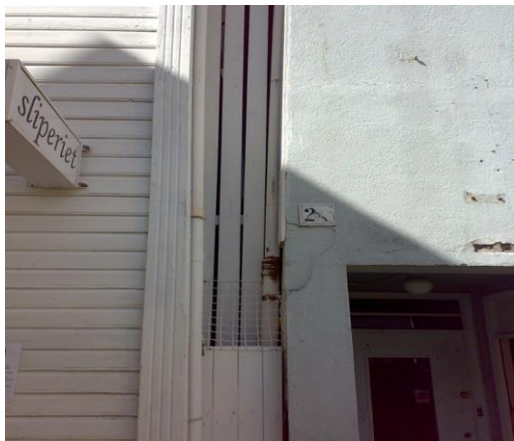
Tetting av smug/mellomrom FØR

Smale mellomrom mellom hus er et spesielt problem for Stavanger. Dette ble grundig drøftet ifm tiltaksplanen for brannsikkerhet i sentrum. I samarbeid mellom branntekniske konsulenter (COWI og NISIK), brannvesenet og kommunen er det framkommet en anbefalt løsning basert på en inntrukket vertikal og tett gjenkledning i tre, ca.30-50 cm fra fasadeliv på det huset som ligger lengst fra gate og opp til ca. 300 cm høyde.

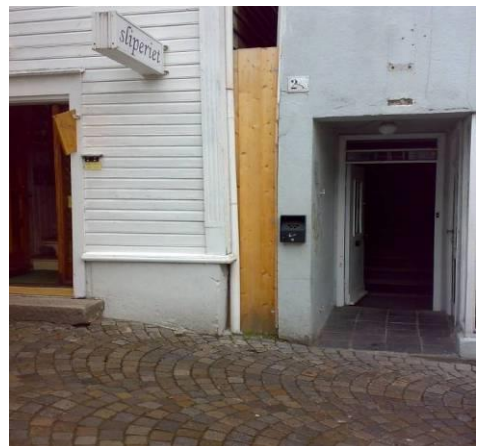
Tetting av smug/mellomrom ETTER. Er senere malt.

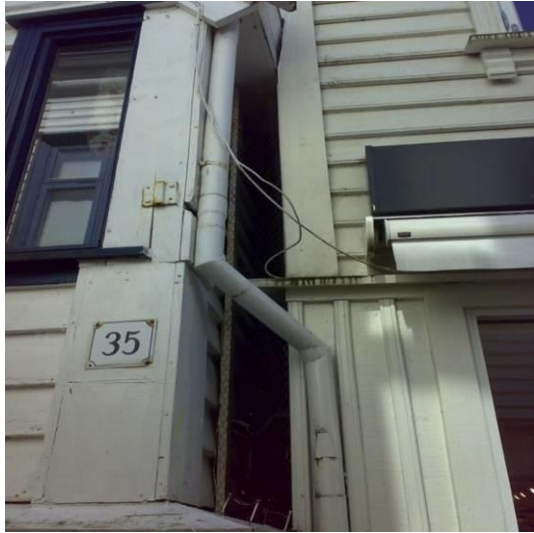
Tetting av smug/mellomrom FØR

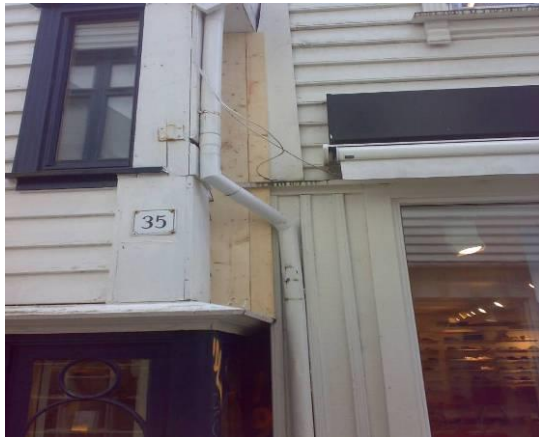
Tetting av smug/mellomrom ETTER. Er senere malt.

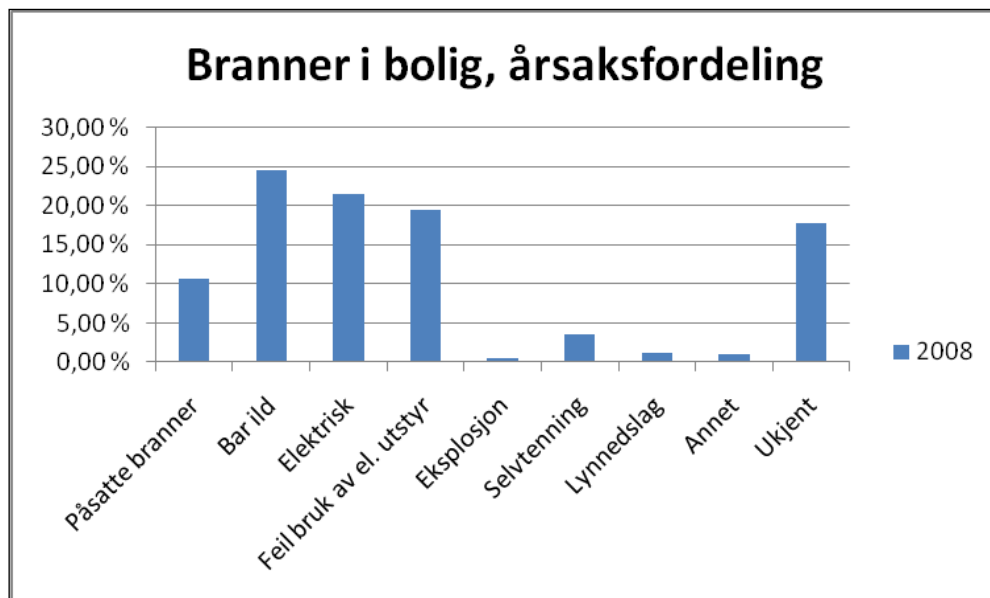
Tabell 1: Årsaksfordeling, Brann i bolig

En oversikt over hvordan disse årsakene fordelte seg på alle bygningsbranner i 2008 er vist i figuren under. Fordelingen av disse brannårsakene i boliger er ikke vesentlig forskjellig fra i bygninger sett under ett. Om lag 20 % av alle bygningsbrannene havner i gruppen branner med *ukjent årsak*.

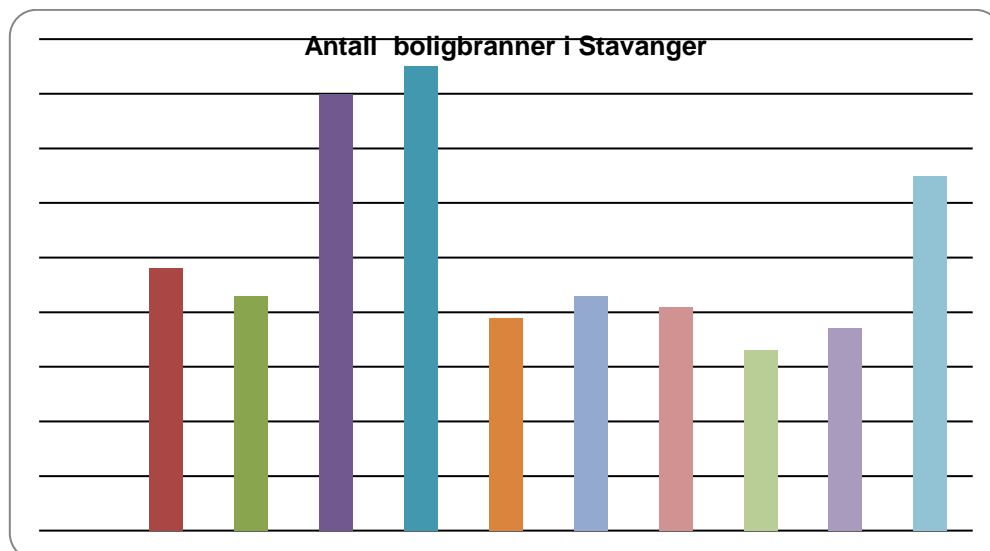
Tabell 2: Antall boligbranner i Stavanger

Antall branner i Stavanger de siste 10 årene viser tall mellom 33 og 85 branner årlig. Branner og branntilløp i trehusbyen skjer heldigvis forholdsvis sjelden, så det finnes ikke noen god statistikk på årsaksfordeling. Det er derfor nødvendig å bruke nasjonale tall og tall for branner i hele Stavanger som grunnlag. Årsaksfordeling for brannene i Stavanger viser en tilsvarende trend som for nasjonal statistikk (Tabell 1).
