# MUSEUM STAVANGER ÅRBOK 2015

# Vindusomramming på sveitserhus i Stavanger

Michael Heng

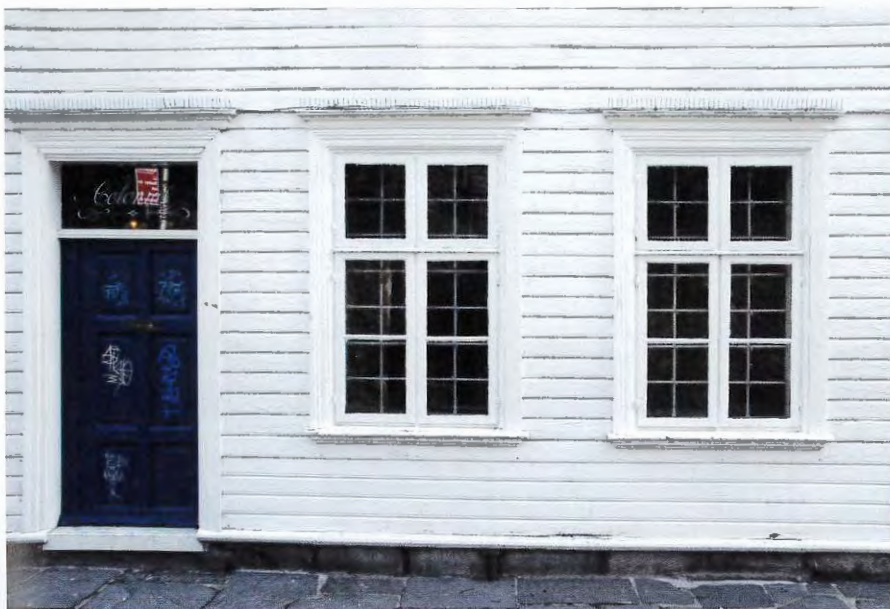
Nedre Strandgate 19

En ganske alminnelig vindusomramming kan ha så mange som seks forskjellige profiler. Først er de to vannbordene profilert, gjerne med to forskjellige profiler. Under vannbordet nede er det en profilert forholdsvis tykk list (for

eksempel fem ganger ti cm) som vannbordet hviler på. Det samme finner vi ofte under det øverste vannbordet men denne listen har en annen profil enn den som er under det nedre vannbordet. På alle disse fire elementene løper profilen rundt hjørnene og blir skåret inn i endeveden, «stuen», slik at profilen er tydelig uansett hvor du ser den fra. Den neste listen er selve hovedlisten, listen er på vinduets sider og topp. Denne listen har et opphøyet parti på den ene siden (den siden som er lengst fra vinduet). Mellom det høye og lave parti er det en profil som danner overgangen. (Se ill. 7) Denne listen blir gjæret i hjørnene på samme måte som innvendige lister. Det er og verdt å legge merke til at den samme profilen blir brukt både inne og ute. Den samme profilen som brukes ute, under vannbordet nede, brukes og inne som blomsterbrett. (Se ill. 8)

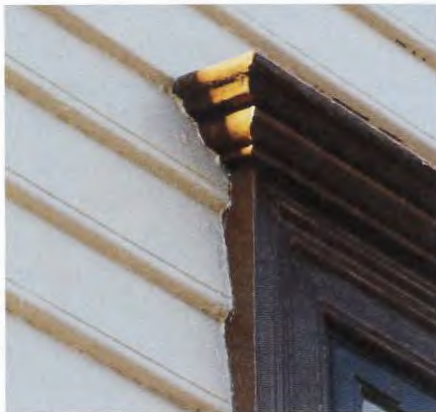
III. 9

30 ganger 30 millimeter og gjør at vinduet er trukket litt inn i forhold til vegg-livet. I de tilfellene der huset har enkelfalset kledning, blir listene felt inn i kledningen, «krabbet». (se ill. 9)

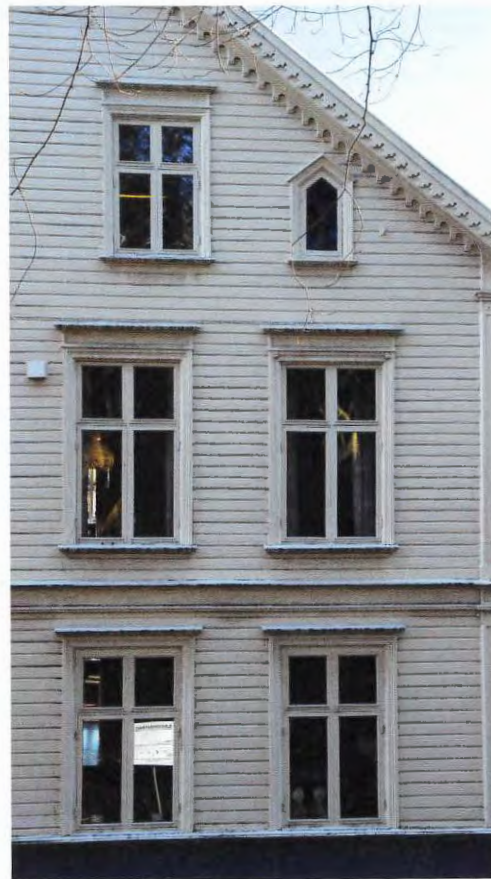
III. 10: Nedre Strandgate 27

Under det øverste vannbordet kan man i noen tilfeller finne en innlistet fyl-ling som gjør at vannbordet blir løftet høyt over vinduet og gir det hele et flott, monumentalt preg. Som for eksempel i andre etasje i Nedre Strandgate 27.

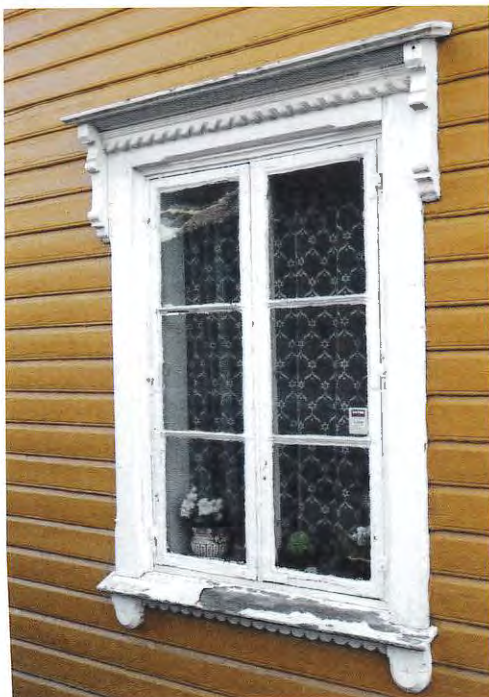
Ill. 12 Spilderhauggata 14

Spilderhauggata 14 fra 1895 er et godt eksempel på dette listesystemet. Se ill. 12, 13 og 14. Listverket utvendig består av i alt 16 deler pr. vindu. Under vannbordet nede er det to klosser cirka 180 mm høye, 125 mm brede og 50 mm tykke. Klossene er avrundet og avfaset i nedre kant og har en utskåret stjerne midt i. Helt like klosser kan man finne flere andre steder for eksempel i Erichstrupsgate 9. Mellom disse klossene er det et usts kjært (sveifet) brett. Dette bordet er cirka 13 mm tykt. Over dette bordet er det en hulkillist cirka 30 ganger 30 mm. Over vinduet mellom de to sidelistene ligger en delvis

avfaset list med samme tykkelse som sidelistene (cirka 25 mm). Oppå denne er det en tannsnittlist med skråstilte tenner som går hele veien ut til knektene som det øverste vannbordet hviler på. Oppå denne tannsnittlisten er det en hulkillist som er cirka 80 mm bred. Selve knektene er 480 mm lange, 125 mm brede på det bredeste (ut fra veggen) og 50 mm tykke. Vannbordet oppe stikker 180 mm ut fra veggen og 45 mm ut på siden av knektene på hver side. Vannbordet nede stikker cirka 120 mm ut fra veggen (cirka 150 mm ut fra vinduet) og cirka 30 mm ut på hver side av de nedre klossene.

Begge vannbordene er cirka 30 mm tykke og har en hulkil i nedre kant som og er skåret inn i endeveden. På dette huset finner vi og en hulkillist mellom

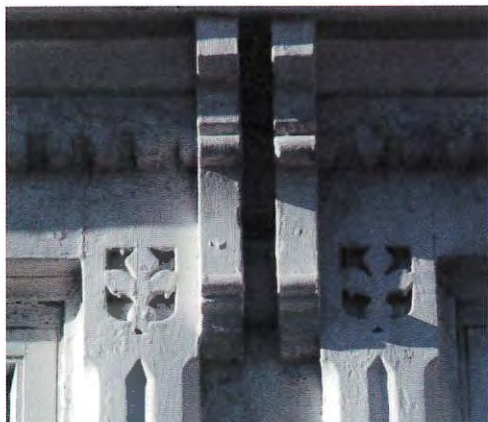
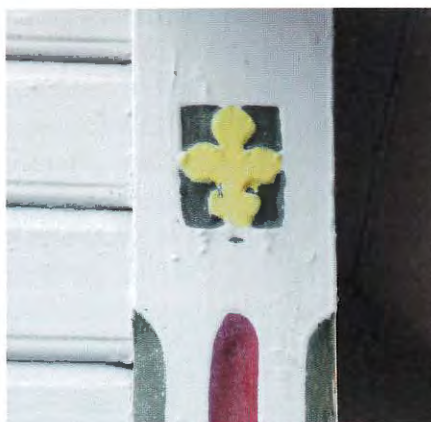
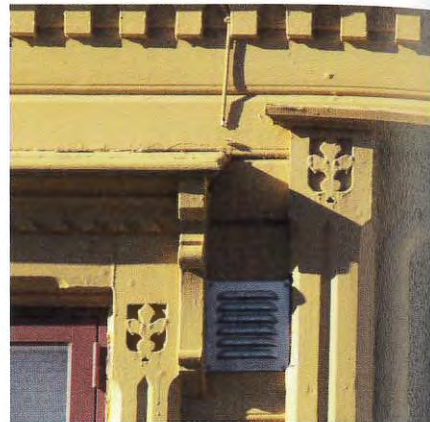
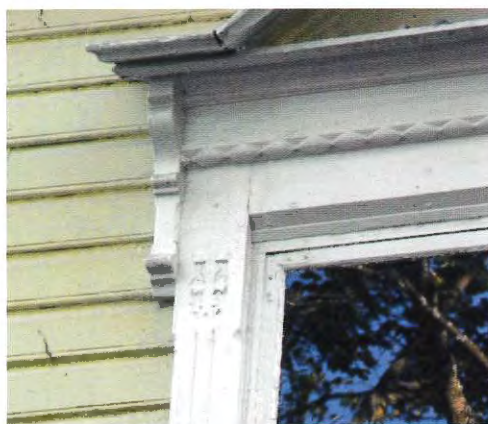
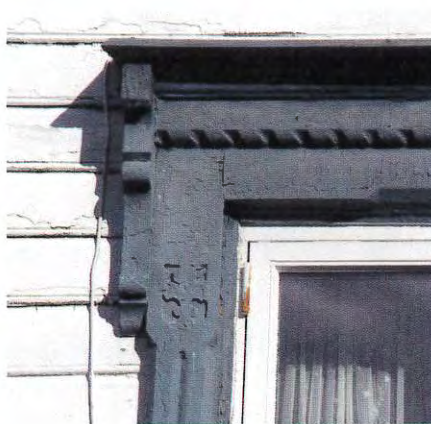
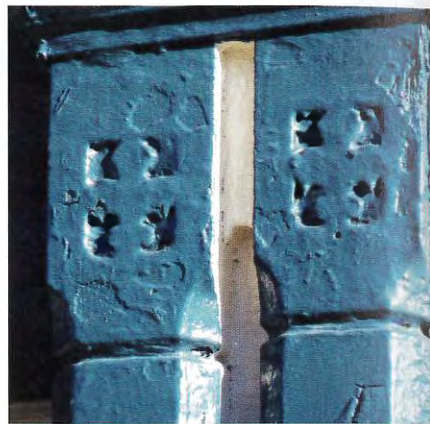
Selv om det er en del variasjon i listverket fra denne tiden, så er den grunnleggende oppbygging ofte svært lik, med de avfasede listene, det store øvre

vannbordet og knektene på siden av listen som holder det. Dimensjonene varierer med størrelsen på husene. I stedet for skråstilte tenner på tannsnitt-listen kan de for eksempel være rette eller det kan være en rekke med utskårne romber. I stedet for avrundede klosser under vinduet kan de være kantede eller formet som en klassisk konsoll. Bordene under vinduene har og stor variasjon. Knektene som det øverste vannbordet ligger på har noen forskjellige utforminger. Men likevel er det ikke vanskelig å se at det var en etablert norm eller standard for hvordan en utvendig vindusbelistning skulle se ut i Stavanger på slutten av 1800 tallet. Former og mønster gjentar seg. Et helt spesielt særtrekk fra denne tiden finner vi på sidelistene (hoved-listen). Øverst på denne finner vi en lilje som er skåret inn. Det finnes og andre dekorelementer her, for eksempel en avfaset klosse, en dreiet knott og i ett tilfelle et pentagram. Denne liljen finnes i så stort omfang at jeg synes det er lite trolig at dette er «signaturen» til en enkelt byggmester. Jeg har heller ikke sett denne liljen på samme måte i noen annen by. Har denne liljen hatt en spesiell symbolsk betydning for Stavanger eller byggmesterne her? Både hodet til kong Magnus Lagabøte og kong Eirik Magnusson på Stavanger domkirke har kroner med liljer på hodet.

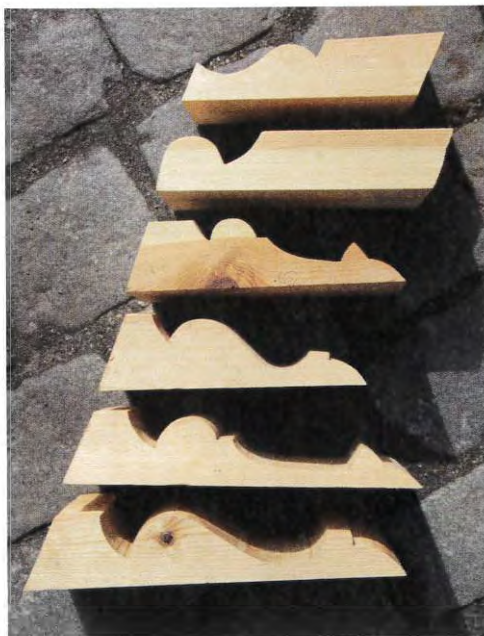
Ill. 17: Klossene ovenfra: K2, K6, K5, K1, K3 og K4.

Den vanligste klossen (K1) er ca. 230 mm lang og ca. 60 mm tykk på det tykkeste. Klossen har et sveifet karniss og er formet som en klassisk konsoll. Enden som står imot vannbrettet (toppen) er skåret skrå i en vinkel på ca. 20 grader i forhold til husveggen. Det er to slike klosser under vannbordet. Noen steder finner vi her en kloss med en litt annen sveifet form. Den er ca. 240 mm lang (k5). Mellom klossene er det og et felt som blir fylt ut på forskjellige måter. Det kan være et kledningsbord som er snudd opp ned, ett perlestaff-panelbord der pennen er tatt bort, en gulvlist opp ned eller et sveifet bord. I alle tilfeller er hulkillisten L2 montert oppå de ovennevnte alternativene (inntil vannbordet). I de tilfeller der det er laget et sveifet hord, kan det godt være laget på byggeplassen. Dette fordi det må tilpasses hvert enkelt vindu. Det ville heller ikke by på store utfordringer rent teknisk, da disse er laget av relativt tynne bord (12-15mm) og løvsag var et vanlig verktøy i enhver tømmermanns verktøykiste. For å tegne på de mønstre de ville ha, har de brukt maler de hadde for hånden. Det ser for eksempel ut som om K1 og K4 har vært brukt som maler. Klossen har da blitt snudd og vendt for å danne et symmetrisk mønster av flere like, buede linjer. Andre ganger har de brukt passer og linjal for å lage symmetriske mønstre. Disse sveifede bordene finner vi bare på «rene» sveitserhus og ikke på sveitser-jugendhus. På de sistnevnte er det brukt et kledningsbord opp ned eller en profilert list her, se Nymannsveien 105.

karniss. Det rette sokkelpartiet varierer noe i høyden slik at klossens totale lengde varierer fra ca. 210 mm til ca. 250 mm (mye mulig at det finnes større variasjon i høyden). Enden som står imot vannbrettet (bunnen) er skåret i en vinkel på ca. 20 grader. Den andre enden (toppen) som står imot listen er også skåret skrå i en vinkel på ca. 20 grader. Noen steder finner vi og her en kloss med litt annerledes utforming (K6) i stedet for et karniss øverst er det her en 50mm høy vulst. Denne klossen finnes for eksempel på Musegata 51.

Under det øverste vannbordet er det og to klosser. Den vanligste (K3) er ca. 300 mm høy og har et sveifet parti på ca. 250 mm. Klossen er på det tykkeste øverst hvor den er ca. 60 mm. Enden som står imot vannbrettet (øverst) er skåret i en vinkel på ca. 20 grader. Denne klossen er montert oppå sidelisten. Klossens form kan se ut som en stilisert korintisk kapitel, i hvert fall hvis man ser den i sammenheng med sokkelklossen og de ofte kanelerte sidelistene. Da får man fra topp til bunn en korintisk pilaster hvilende på en klassisk konsoll.

En annen kloss man finner her oppe har form som en klassisk konsoll og er en litt forlenget utgave av K1 som jeg kaller K4 (K5 er også en forkortet utgave av K3).

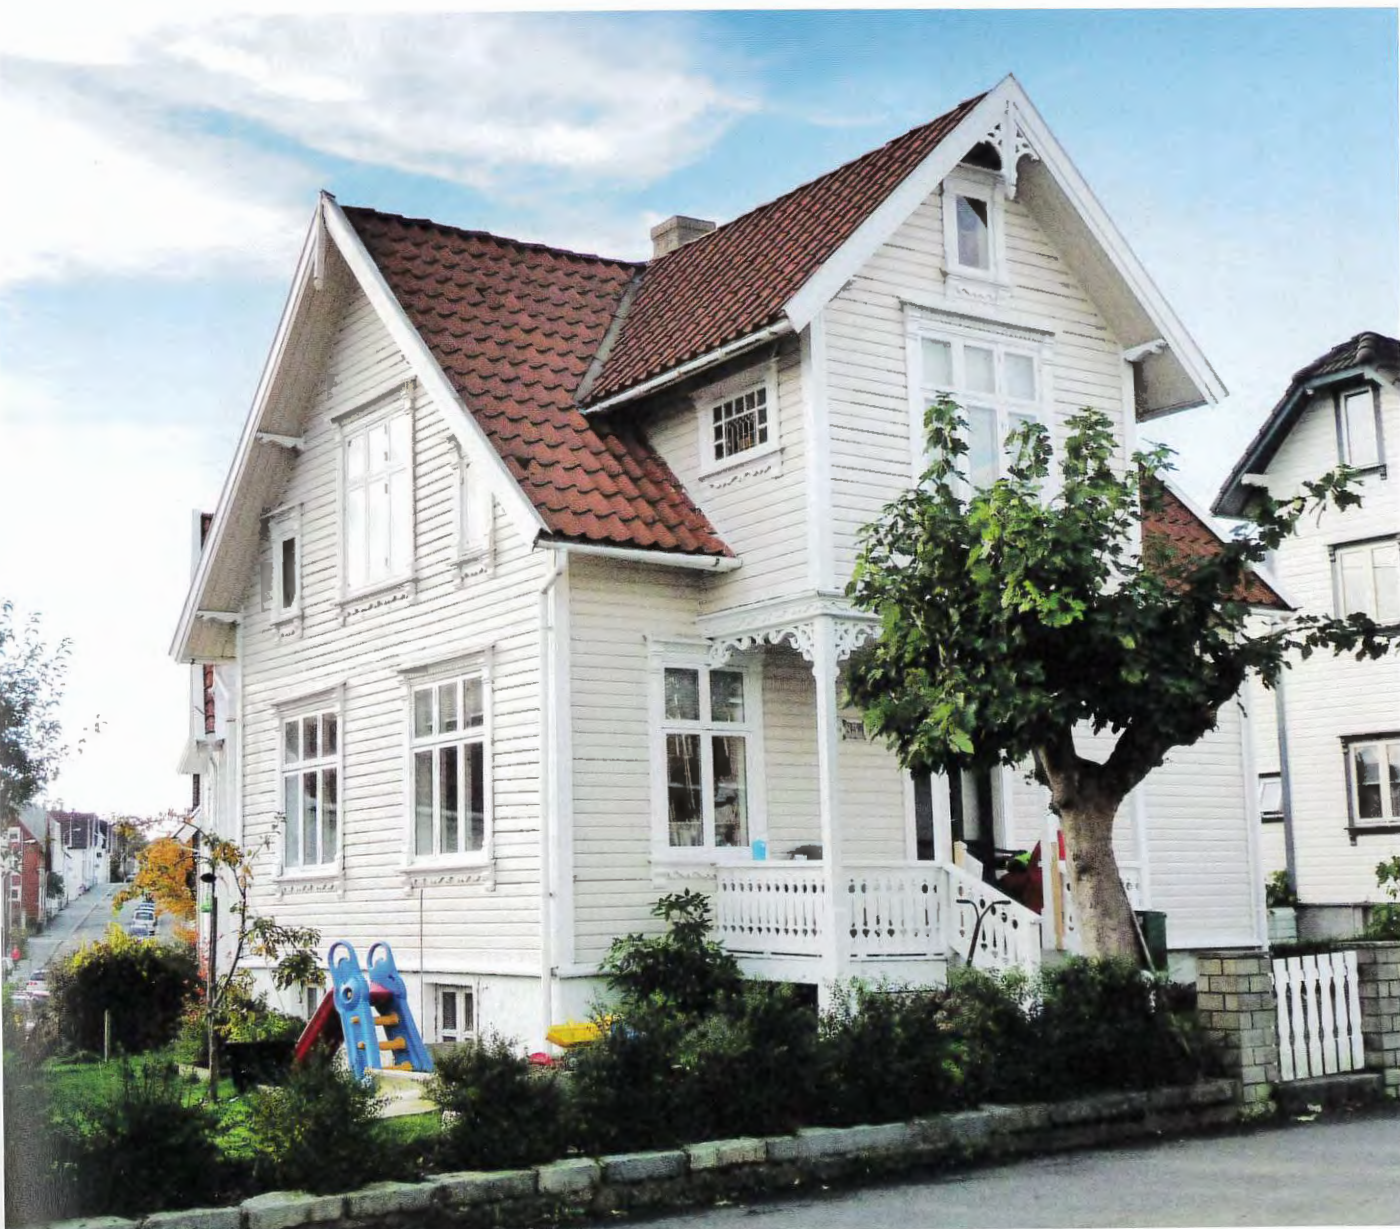
Nymannsveien 85A

Det som tydeligst skiller system 2 fra system 1 er at klossen som det øverste vannbordet ligger på er satt opp på sidelisten, ikke ved siden av, som i system 1.

Under vannbordene er det to klosser (konsoller). Mange av disse klossene er veldig like. Etter å ha tegnet av og sammenlignet en del av disse, ser vi at de fleste er skåret over samme mal. Eventuelle forskjeller kan tilskrives unøyaktighet av den som sagde dem ut på båndsagen. Små forskjeller kan man også se hvis man sammenligner klosser fra samme hus eller til og med fra samme vindu. Disse klossene er altså skåret med båndsag, noe som betyr at de ikke er laget på byggeplassen men prefabrikkert på verksted. Vi kan tenke oss at disse klossene ble produsert maskinelt sammen med resten av materialene: laftekasse, gulvlist, taklist, gerikter, gulvbord, kledning, taksperr, sperrehoder, panel, etasjeskiller og andre elementer man trengte for å bygge et hus. Dette ble kanskje produsert som et byggesett der disse forskjellige elementene var avpasset visuelt og konstruksjonsmessig i forhold til hverandre. Den største trelasthandelen her i byen på den tiden var H. Øgreid & Sønner, med utsalg i Verksgata. Firmaet hadde eget høvleri på Engøy og dessuten et stort lager av trelast, høvellast og listverk. Dette var en av de største forhandlere av trelast på Vestlandet. Denne bedriften ble startet i 1885 og det er sannsynlig at mye av disse masseproduserte bygringsdetaljene kom derfra.

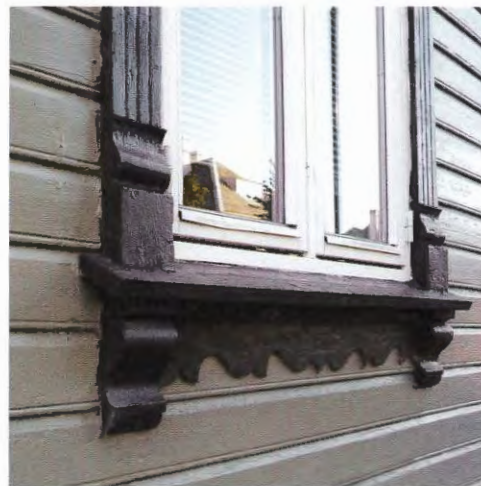
Sandsgata 27

Sidelisten går her uavbrutt helt ned til vannbordet. Klossene over det nederste vannbordet har heller ingen praktisk funksjon men danner visuelt sett en fin sokkel for sidelisten. Klossen er montert direkte inntil kledningen og vinduskarmen som en forlengelse av sidelisten, aldri oppå sidelisten (noe jeg har sett eksempler på i dårlige rekonstruksjoner). Den vanligste klossen her (K2) har et rett sokkelparti nederst, toppet av et ca. 110 mm langt

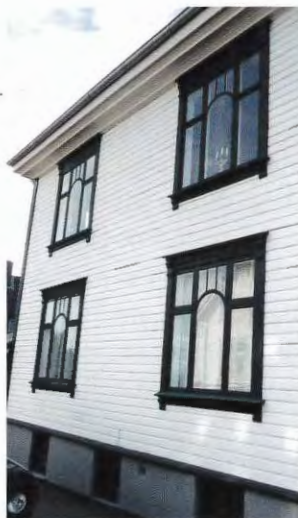
Nymannsveien 105

Over det nederste vannbordet er det oftest to klosser, en på hver side, men noen ganger som i Nymannsveien 105, Karlsminnegata 65 og flere andre steder, er det ingen kloss her.

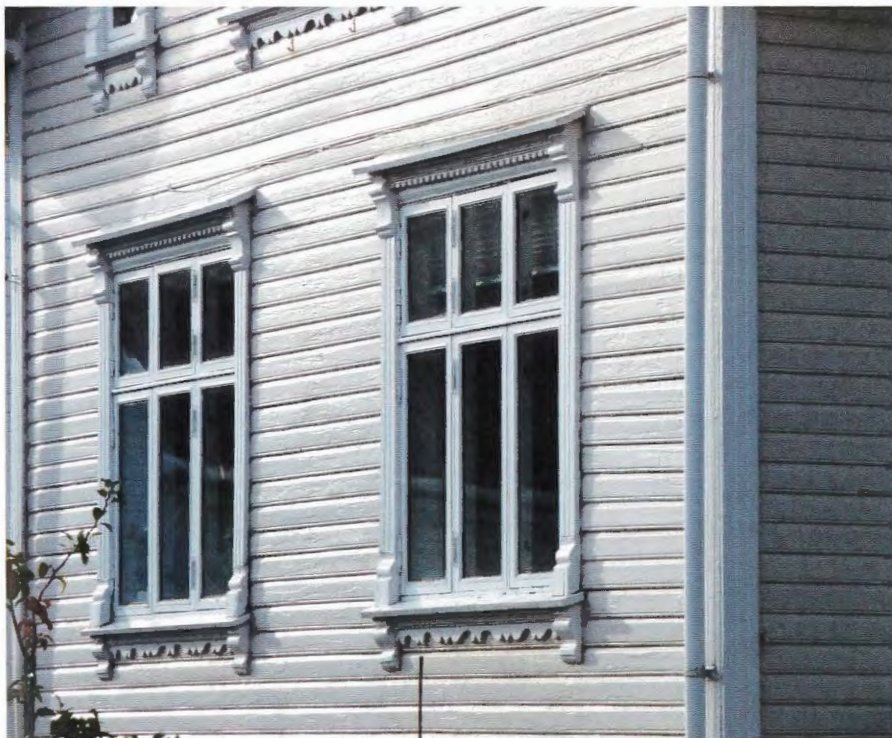
V1. Nymannsveien 85A

navn. Vi kan kalle den V1. her er klossene enten det er K3 eller K4, saget vinkelrett øverst. Mellom klossene er det en list med tannsnitt øverst. Oppå klossene blir det lagt et bord som bare stikker så vidt utfor kanten på disse klossene. Bredden på bordet er lik tykkelsen på klossen pluss tykkelsen av sidelisten, tilsammen cirka 85-90 mm. Dette bordet blir listet på tre sider med L1 (den fjerde siden er inn mot veggen). Hjørnene på listene (L1) er gjæret sammen. Vi får altså en krone eller gesims over klossene (under vannbordet). Oppå gesimsens sidelister blir det lagt kiler som gir vannbordet den riktige vinkelen. Vannbordene er i dette tilfellet 15 grader og ikke 20 som ellers. (Se ill. 26)

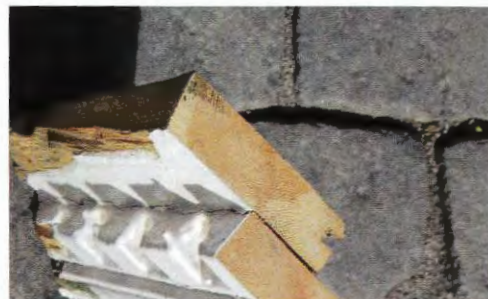
Snitt av listverk som er laget av gulvbord med L1 øverst

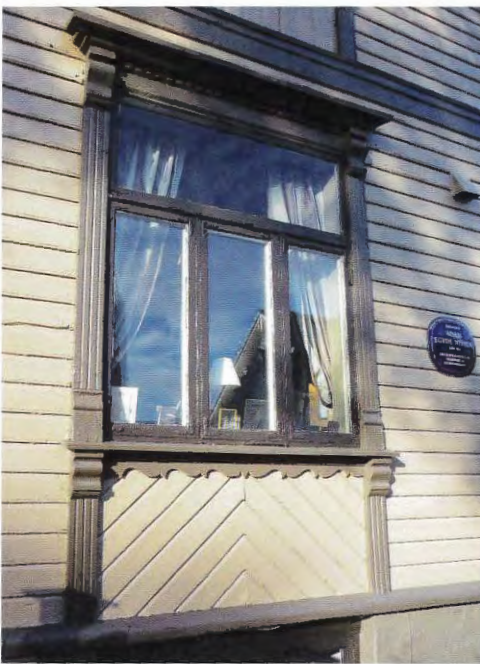
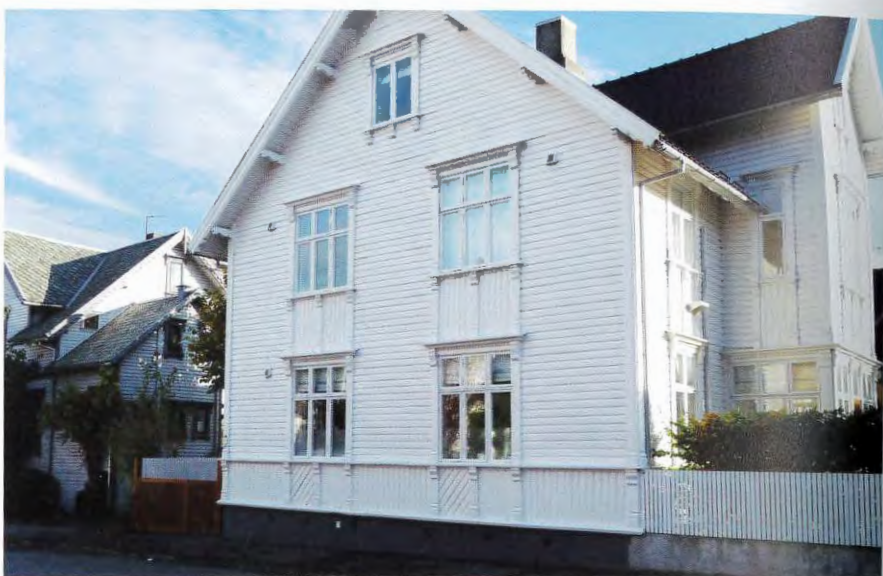
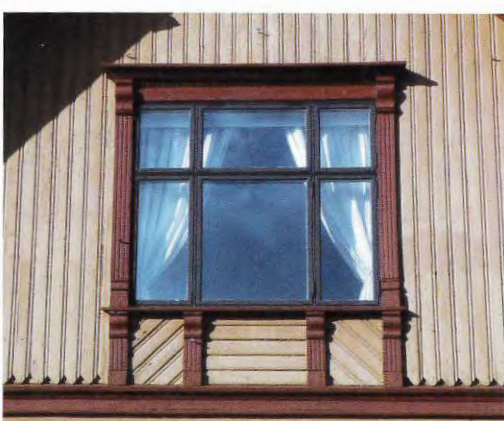
På en del av de store husene fra denne tid kan man finne dekorfelt mellom vinduene i 1. og 2. etasje og mellom vinduet i 1. etasje og vannstokken. Disse dekorfeltene er laget med de samme elementer som tidligere beskrevet, men vi ser her en stor grad av variasjon og kreativitet.

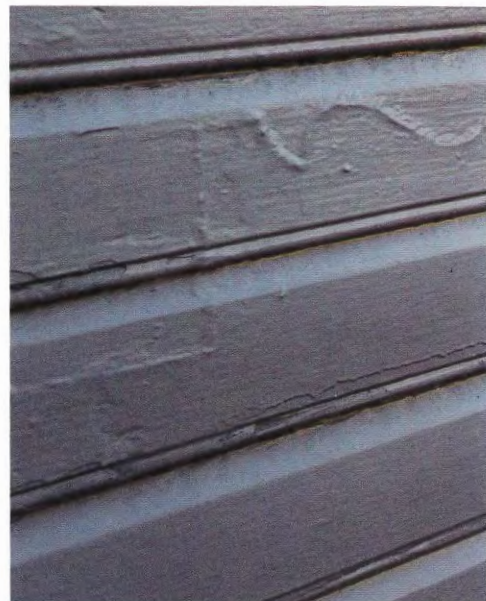
Spor i malingen gir viktig informasjon.

Huset i seg selv kan være den viktigste kilden til informasjon om hvordan det har sett ut. Ofte er det bevart et loftsvindu med listverk høyt oppe i mønet. Andre ganger kan det være spor i malingen som kan avsløre mye, både om vindusstørrelse og utformingen på listverket. Av og til kan bevarte hjørnelister på huset gi en pekepinn om hvordan vinduslistene har sett ut. Hjørnelistene er imidlertid noe bredere enn vinduslistene.
