Notat

| OPPDRAAG | Hyttfelt Tjueneset, Stavanger | DOKUMENTKODE | 10261097-01-RIGberg-NOT-001_rev.01 |
| EMNE | Innledende vurderinger etter steinsprang 08.07.2024 | TILGJENGELIGHET | Åpen |

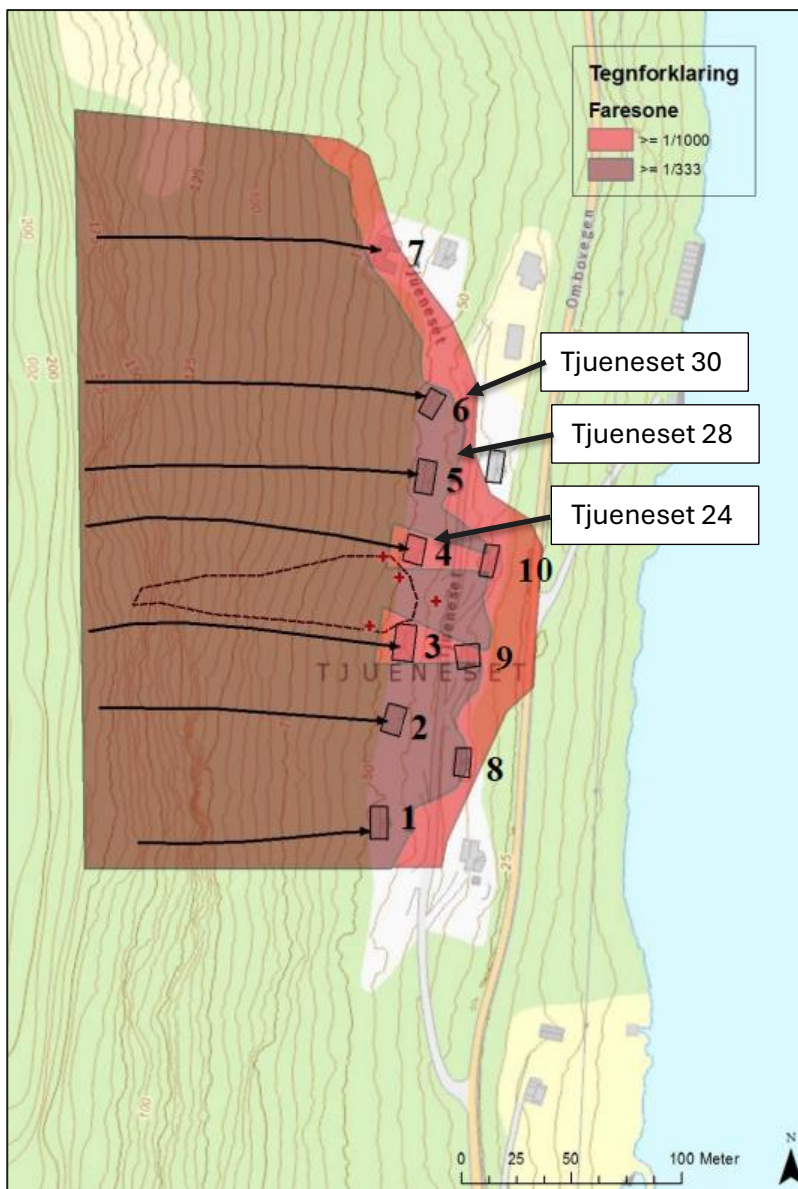
Figur 2. Faresonekart utarbeidet av NGI i 2014.

Det er flere kjente skredhendelser i hyttfeltet de siste 20 år, men ut fra det vi vet har disse ikke vært i tilknytning til hytta i Tjueneset 30. Det har vært flere skredhendelser ved Tjueneset 24. Vi er kjent med at det er gjort flere vurderinger knyttet til skredfare og sikringstiltak for hyttfeltet. Faresonekart utarbeidet av NGI i 2014 viser at den årlige, nominelle sannsynligheten for skred er større enn 1/333 for Tjueneset 28 og 30 og større enn 1/1000 for Tjueneset 24 (se Figur 2). Utførte sikringstiltak i hyttfeltet er begrenset til Tjueneset 20 og 24, hvor det i 2007 ble installert fanggjerdar bak hyttene. Faresonekartet i Figur 2 forutsetter at fanggjerdene har tilfredsstillende funksjon. Relevante rapporter vi kjenner til:
